# Mikrospurensicherung und ihre Auswertung zur Aufklärung von Unfallfluchten

Von Jochen Lehmkuhl und Karlheinz Willems\*

**Grundlage der Auswertung von Mikrospuren zur Aufklärung von Unfallfluchten ist die einfache und zuverlässige Sicherung vorhandener Mikrospuren. Anhand verschiedener Praxisfälle echter oder vorgetäuschter Unfallfluchten wird das Vorgehen erläutert. Insbesondere wird auf die Verwendung von Spurensicherungsfolien hingewiesen, die sich nach umfangreichen Untersuchungen als besonders geeignet herausgestellt hatten.**

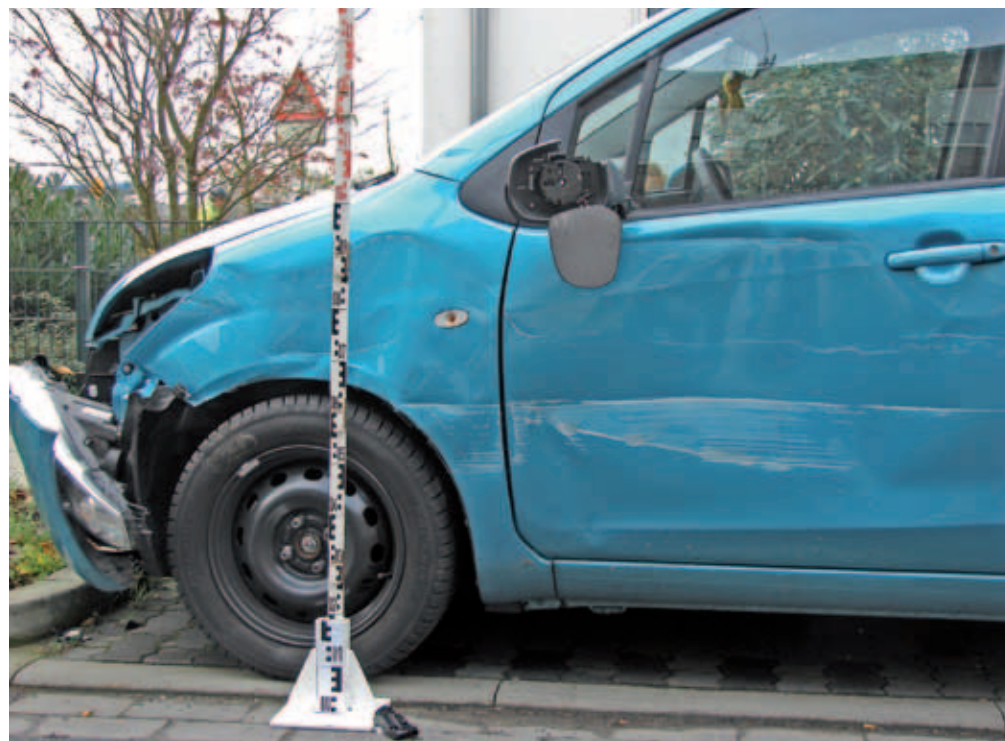
**BILD 1:** Realer Unfall mit Fahrerflucht  
**FIGURE 1:** Real hit and run accident

Auslöser für die Untersuchung war eine Unfallflucht, die nur deshalb angezeigt wurde, weil der eintrittspflichtige Kaskoversicherer zahlen sollte, **BILD 1**. Bei einer beschädigten Stoßstange oder einem Kotflügel sind 1.000 Euro Schadenhöhe schnell erreicht. Für einen solch kleinen Betrag wird ein Kfz-Sachverständiger nicht eingeschaltet und die Regulierung ist schneller abgeschlossen, als das Papier trocknet, auf der die Anzeige geschrieben wurde! Reparaturfreigaben bis 3.000 Euro sind durchaus üblich und erschweren somit die erschöpfende Beweislage der Ermittler beziehungsweise der Sachverständigen.

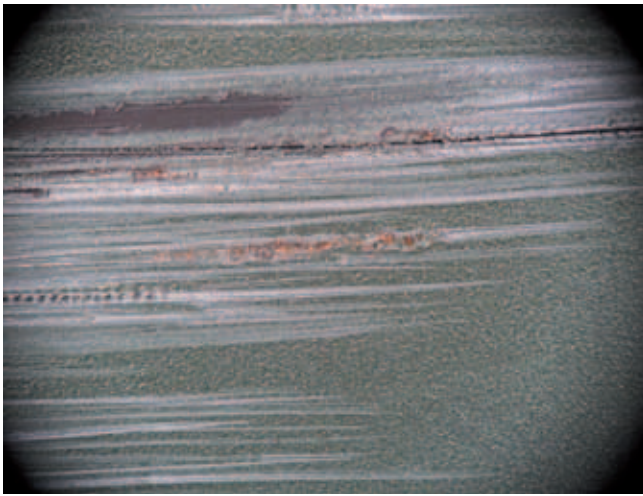
Makroaufnahmen von Kratzern sind irreführend und zeigen ein viel größeres Schadensmaß, als es eigentlich vorliegt, **BILD 3**.

**BILD 3:** 2,6-cm-Kratzspur (70-fache Vergrößerung)  
**FIGURE 3:** 2.6 cm scratch mark (70x magnification)

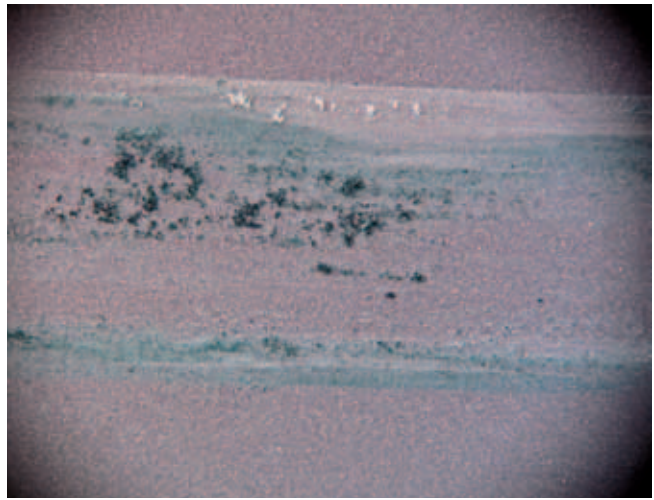
**BILD 4:** Verschmierte Lackpartikel, wolkig, staubig  
**FIGURE 4:** Smeared paint particles, cloudy, dusty

Beim Pkw-Pkw-Kontakt finden sich wurm- und wolkenartige und/oder staubige Lackpartikel beziehungsweise Verschmierungen der Lackschichten, **BILD 4**.

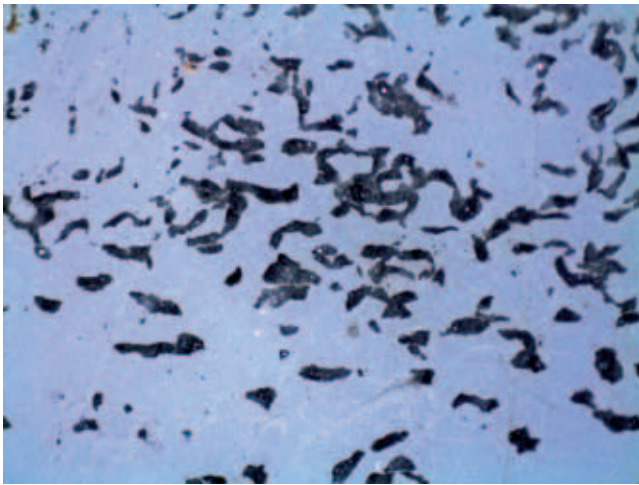
Die Lacksplitter waren raspelartig vorhanden, **BILD 5**. Mit diesen Erkenntnissen wurde die benannte Un-

**BILD 5:** Raspelartige Lacksplitter  
**FIGURE 5:** Shaving-like paint fragments

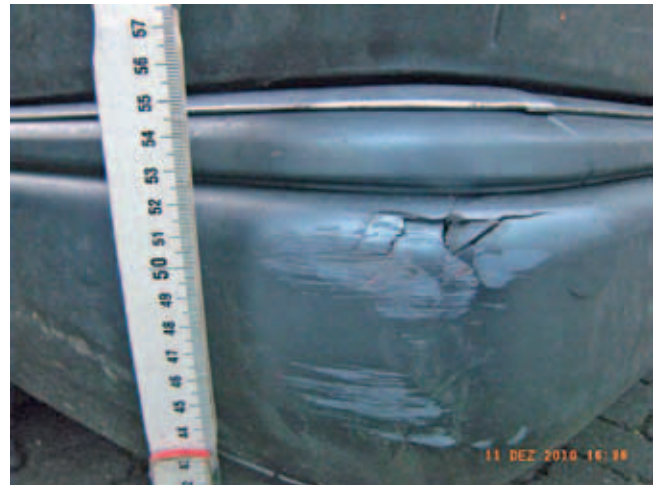
Eine ältere Fahrzeughalterin wartet an einer Unfallstelle auf die Polizei, da zuvor ihr Fahrzeug hinten seitlich angefahren wurde, **BILD 6**.

**BILD 6:** Anstoßstelle mit Beschädigungen  
**FIGURE 6:** Impact point with damage

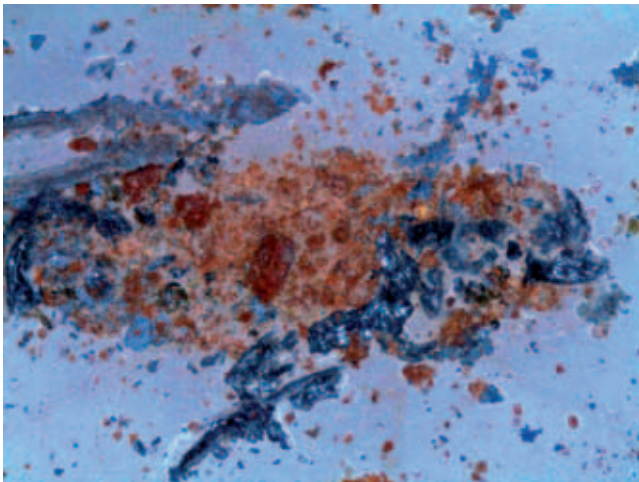
Die Beamten nehmen eine kleine Folienprobe und die Auswertung zeigt einen hohen Anteil an rotem, gebranntem Tonstein und Quarzsedimenten mit raspelartigen Lackfetzen, **BILD 7**.

**BILD 7:** Auswertung der Folie – Tonstein mit Lack  
**FIGURE 7:** Evaluation of the foil – mudstone with paint

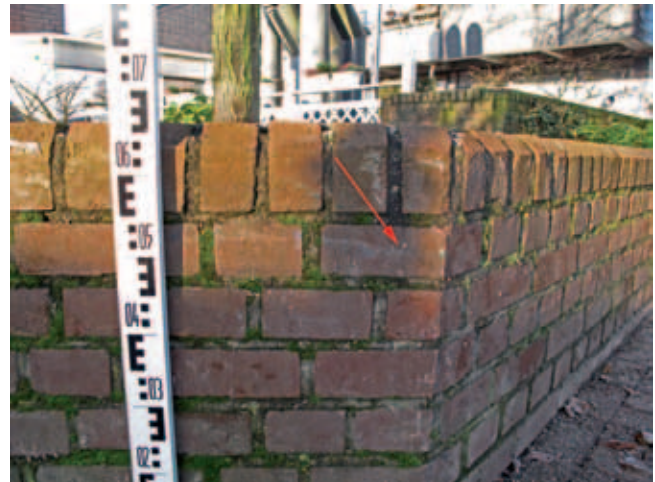
Etwa zwei Wochen nach dem Vorfall sucht der Sachverständige nochmals die Umgebung der Unfallstelle auf und findet an einem kleinen Mauervorsprung die Reste von Lack- und Kunststoffteilchen des beschädigten Fahrzeuges, **BILD 8**.

**BILD 8:** An Mauer anhaftende identische Lackpartikel  
**FIGURE 8:** Identical paint particles on a wall

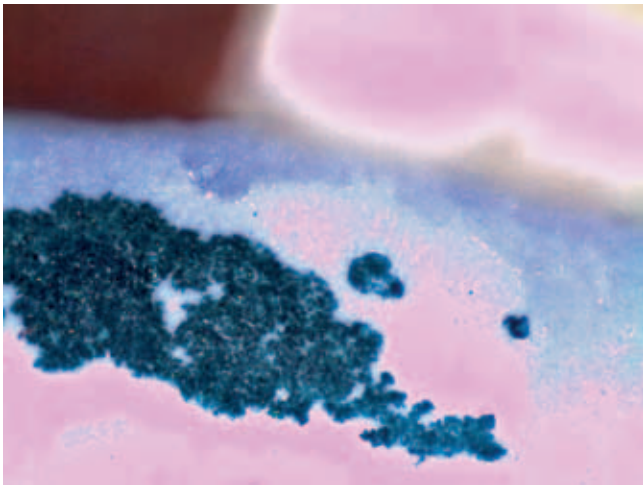
Lehrerparkplatz an. Von beiden beschädigten Fahrzeugen werden Folienproben entnommen und untersucht. Hier zeigen sich pulverartige Lackablösungen und wolkenartige Lackpartikel. Es hat der Kontakt zwischen zwei Pkw stattgefunden. An beiden Fahrzeugen finden sich grünmetallisch-farbene identische Lackrückstände, **BILD 9**.

**BILD 9:** Grün-metallic-farbene Lackrückstände  
**FIGURE 9:** Green metallic paint residues

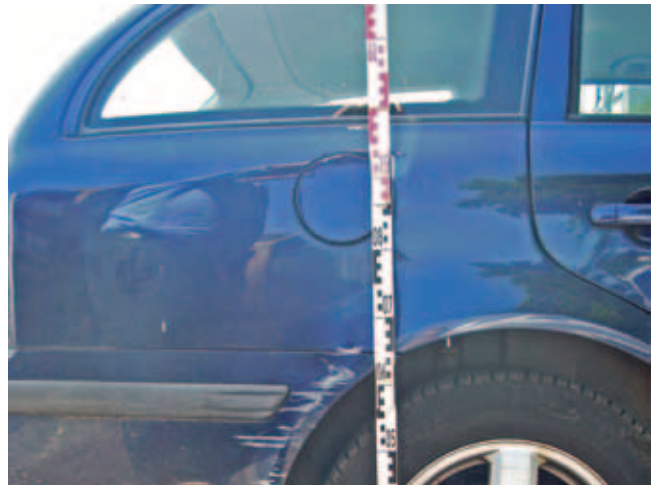
Ein Pkw Skoda soll auf einem Parkplatz angefahren worden sein, **BILD 10**.

**BILD 10:** Schadenbild am Skoda hinten rechts  
**FIGURE 10:** Damage pattern on the rear right of the Skoda

Das Schadenbild spricht jedoch für einen Mauerkontakt. Die Beamten nehmen aus dem Schadenbereich eine Probe mit der Folie und Wattestäbchen, diese werden anschließend durch ein Labor ausgewertet.

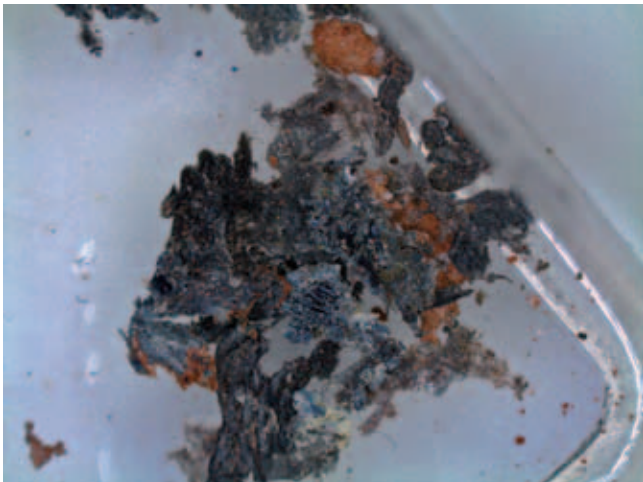
**BILD 11:** Raspelartige Lackfetzen  
**FIGURE 11:** Shaving-like paint fragments

Es zeigen sich raspelartige Lackfetzen und ein hoher Anteil an Quarz, **BILD 11**. Die REM- und EDX-Analyse liefert noch mehr: Barium (Pflanzenschutzmittel), Eisenoxid und einen hohen Anteil an Pilzen und Moosen.

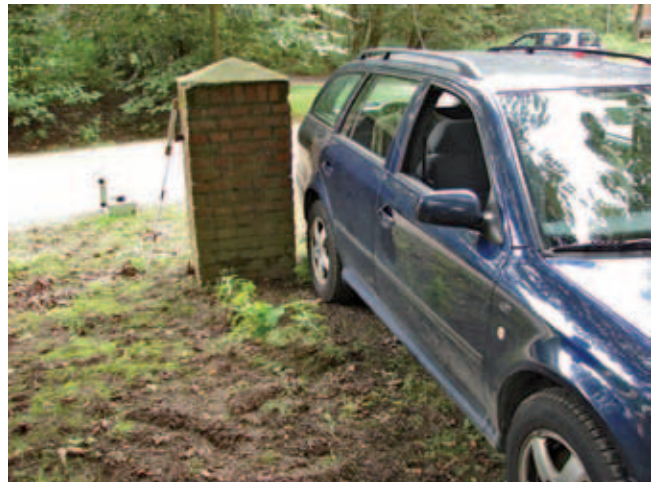
**BILD 12:** Gegenüberstellung am Schadenort  
**FIGURE 12:** Comparison at the scene of the accident

Hier waren nach fast drei Wochen noch unzählige Lackpartikel und identische Moose und die Eisenoxidpartikel vorhanden, **BILD 12**.

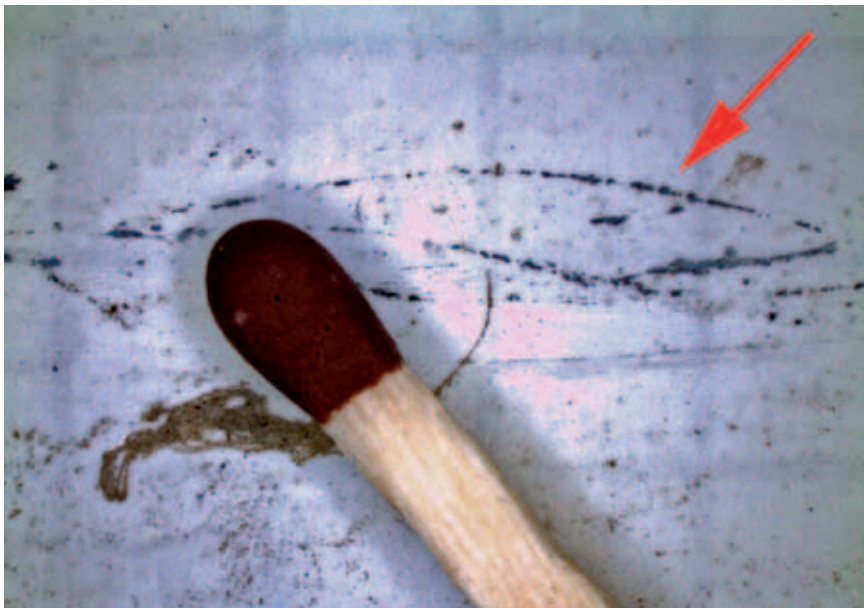
**BILD 14:** Verschmierte Lackpartikel  
**FIGURE 14:** Smeared paint particles
