# Mikrospurensicherung und ihre Auswertung zur Aufklärung von Unfallfluchten

Von Jochen Lehmkuhl und Karlheinz Willems\*

**Grundlage der Auswertung von Mikrospuren zur Aufklärung von Unfallfluchten ist die einfache und zuverlässige Sicherung vorhandener Mikrospuren. Anhand verschiedener Praxisfälle echter oder vorgetäuschter Unfallfluchten wird das Vorgehen erläutert. Insbesondere wird auf die Verwendung von Spurensicherungsfolien hingewiesen, die sich nach umfangreichen Untersuchungen als besonders geeignet herausgestellt hatten.**

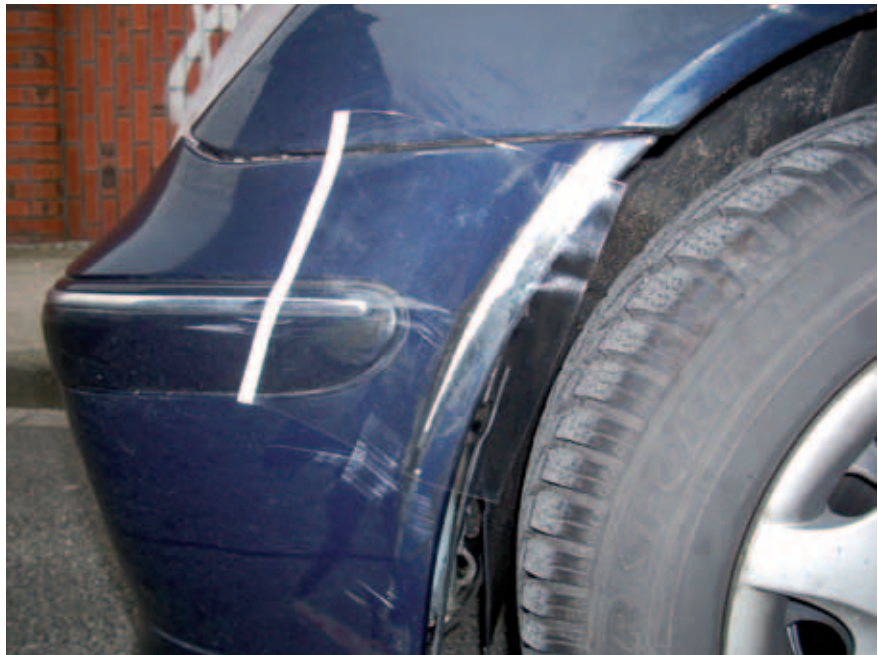
nalistischen Ausbildung. Jede mit Unfallfluchten beauftragte Person kann ohne großen Aufwand zeitnah und örtlich die Folie aufbringen, **BILD 13**, und so wichtige kleinste Partikel sichern, die mit dem bloßen Auge zunächst nicht zu erkennen sind, **BILD 14**.

**BILD 14:** Verschmierte Lackpartikel  
**FIGURE 14:** Smeared paint particles
